一、试验目的：YN5 前制动器总成性能试验。

1. Test purpose: Performance test of YN5 front brake assembly

# 试验报告 TEST REPORT

REPORT NO. : 2023-022-YN5QP

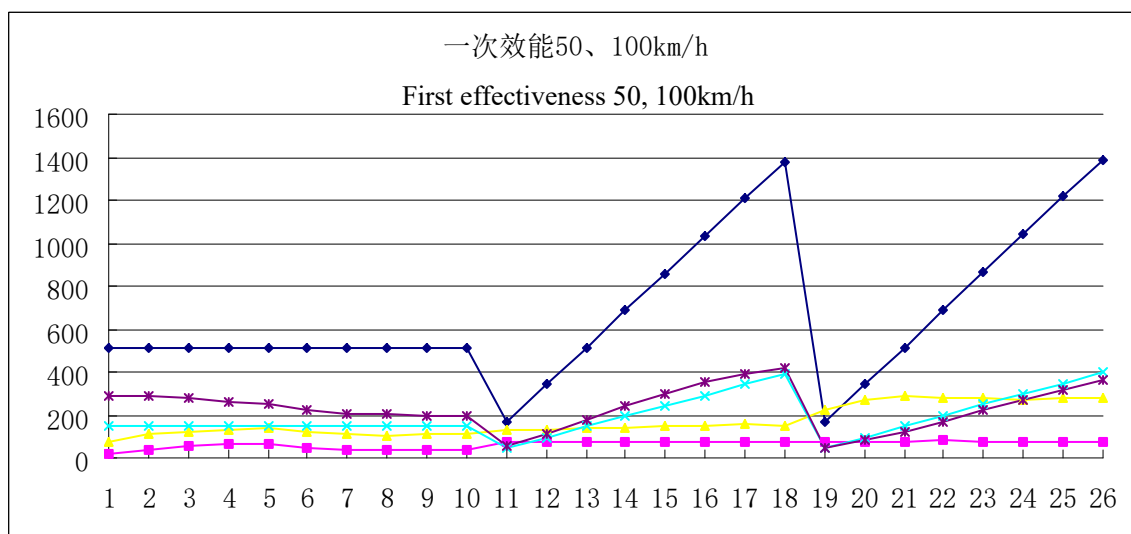
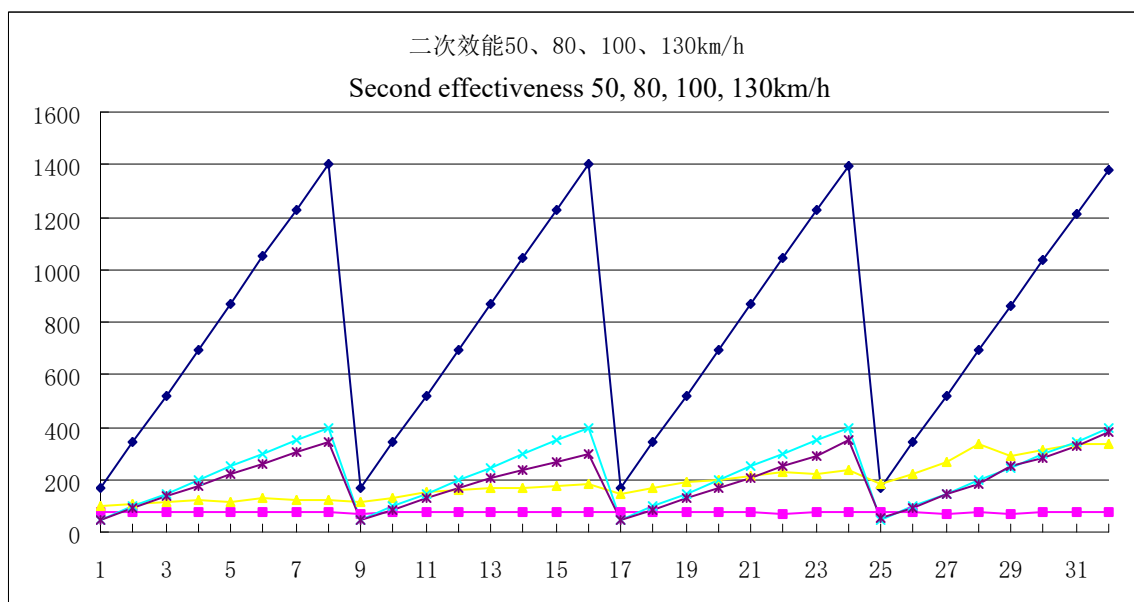
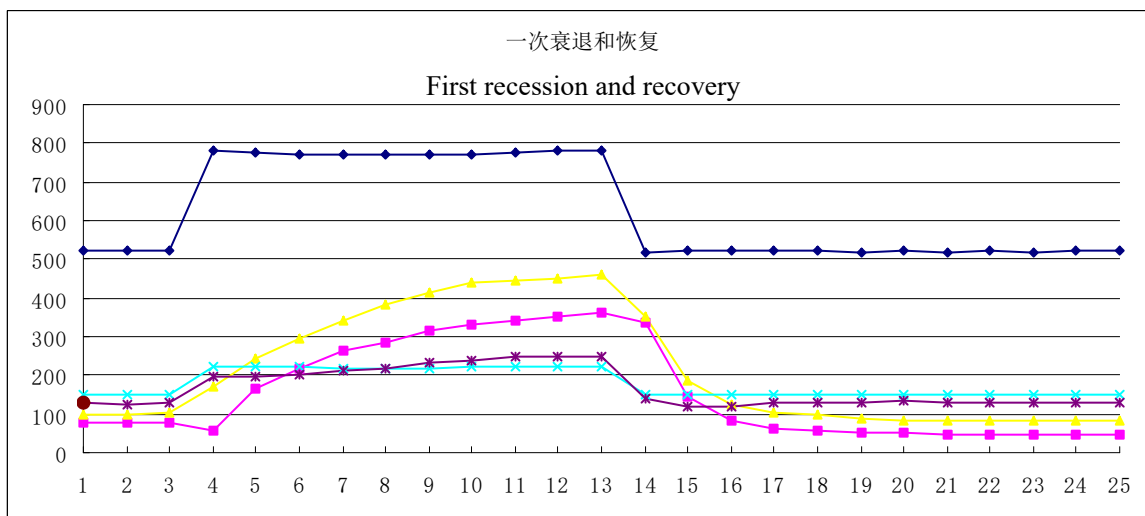
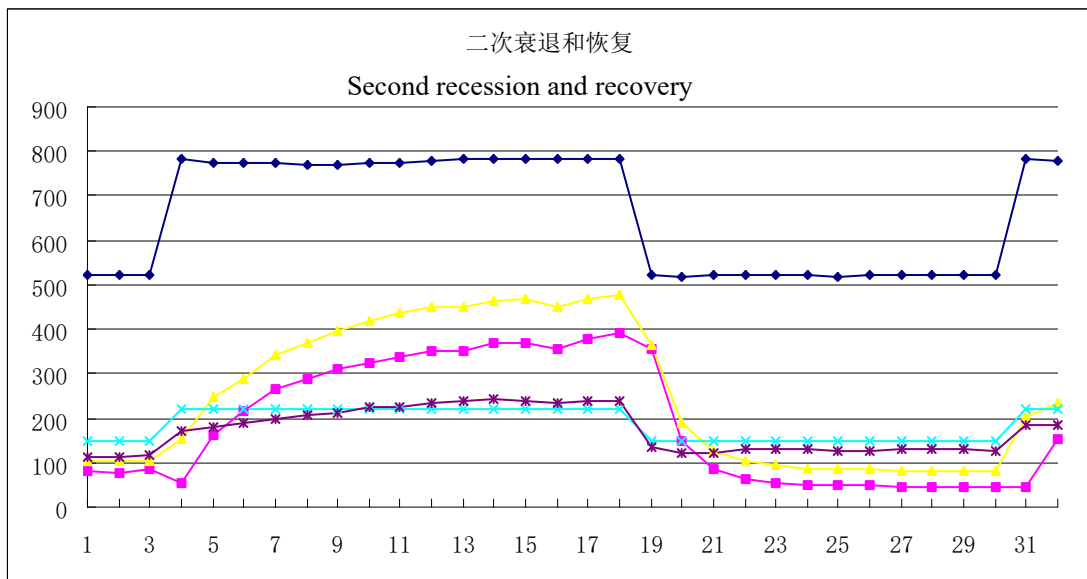
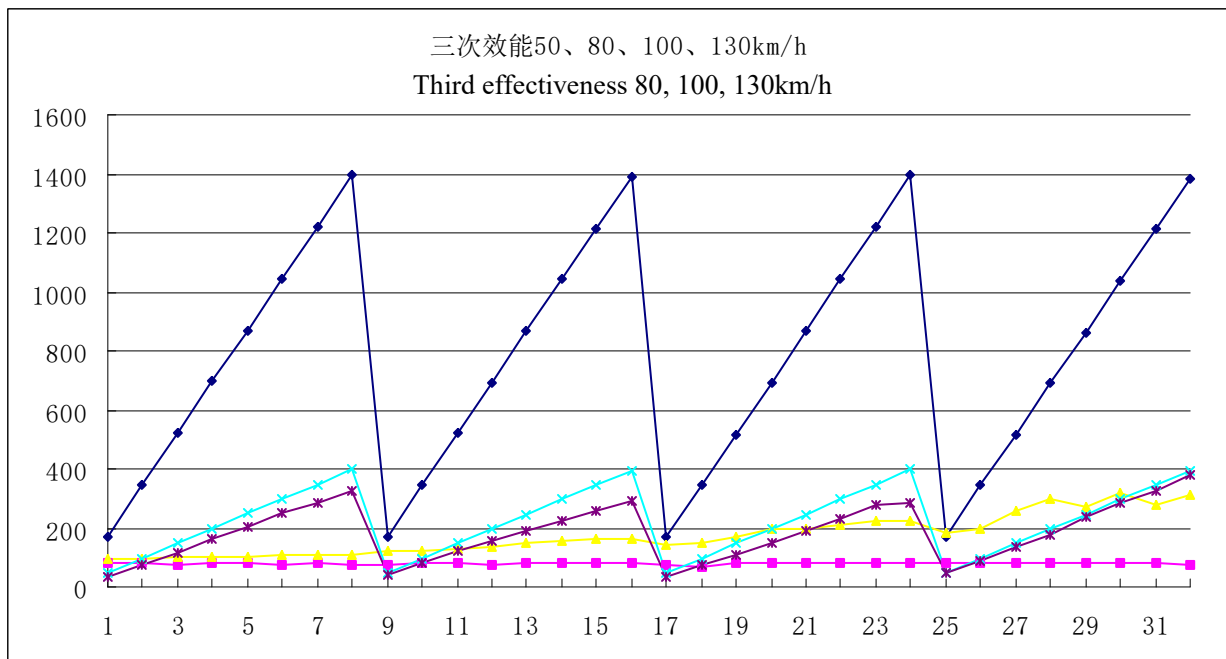
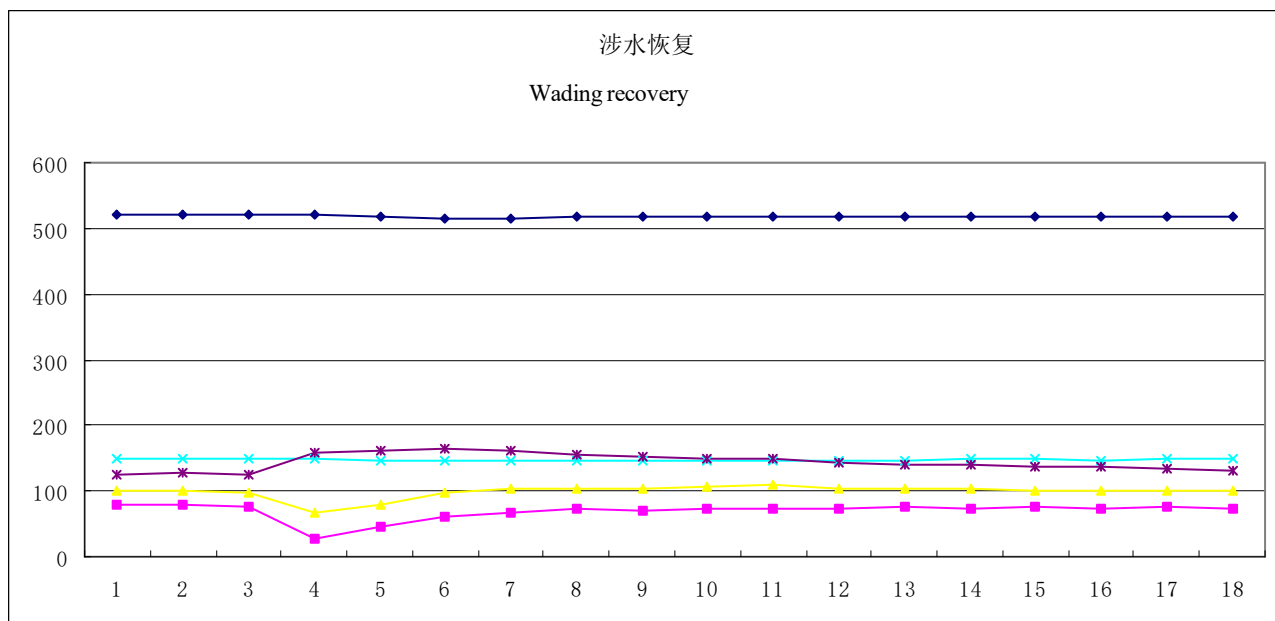
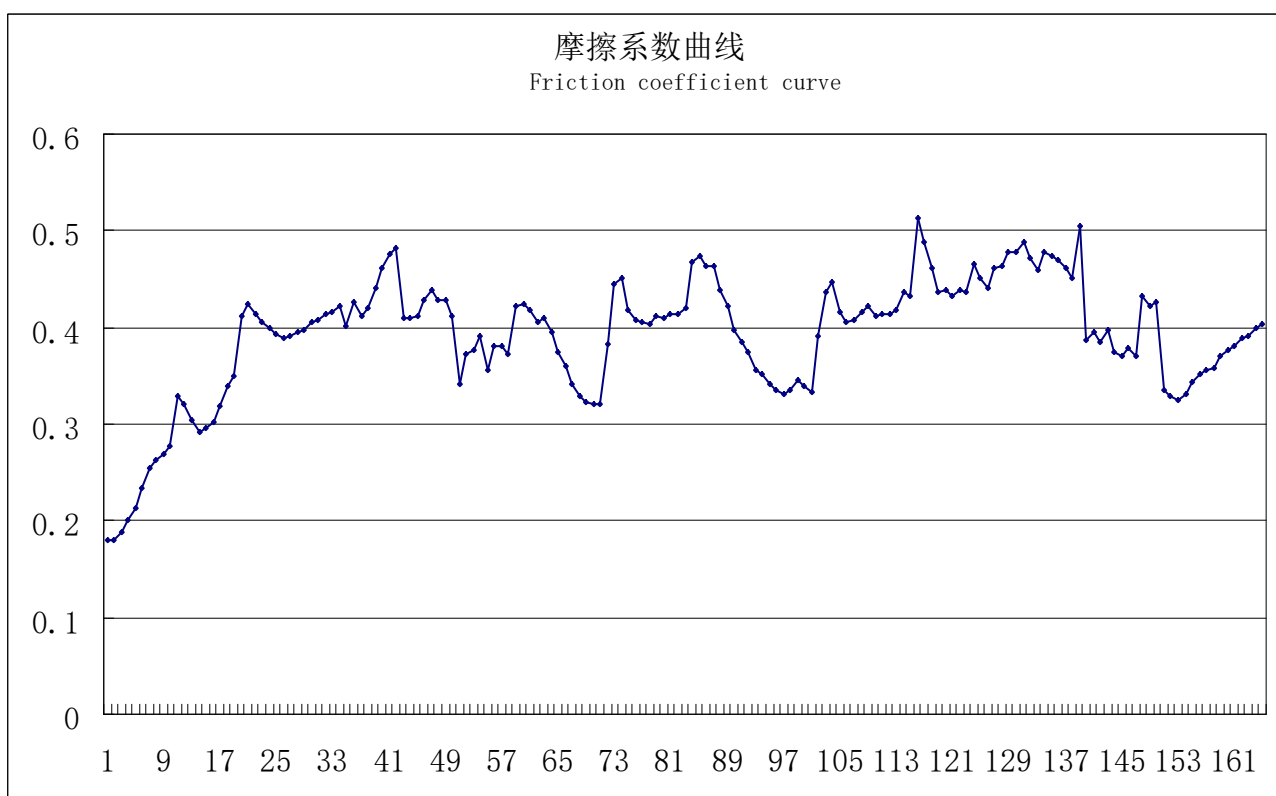
后附原始记录和效能因素曲线图

Attached with original record and effectiveness factor curve.
